# SECTEUR Olivier DURANDIN

CHAUX & ENDUITS DE SAINT-ASTIER

# BASTIDE – ALPES MARITIMES (06)

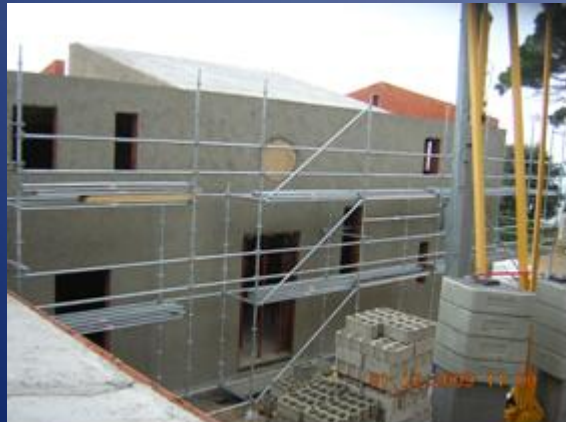
Gobetis BATICHAUX

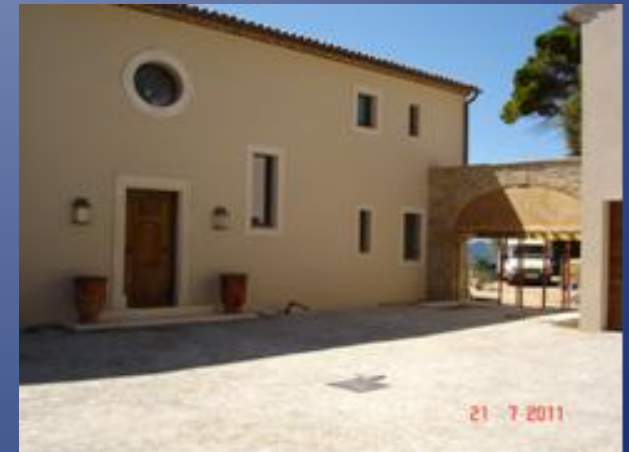
Corps d'enduit BATICHAUX

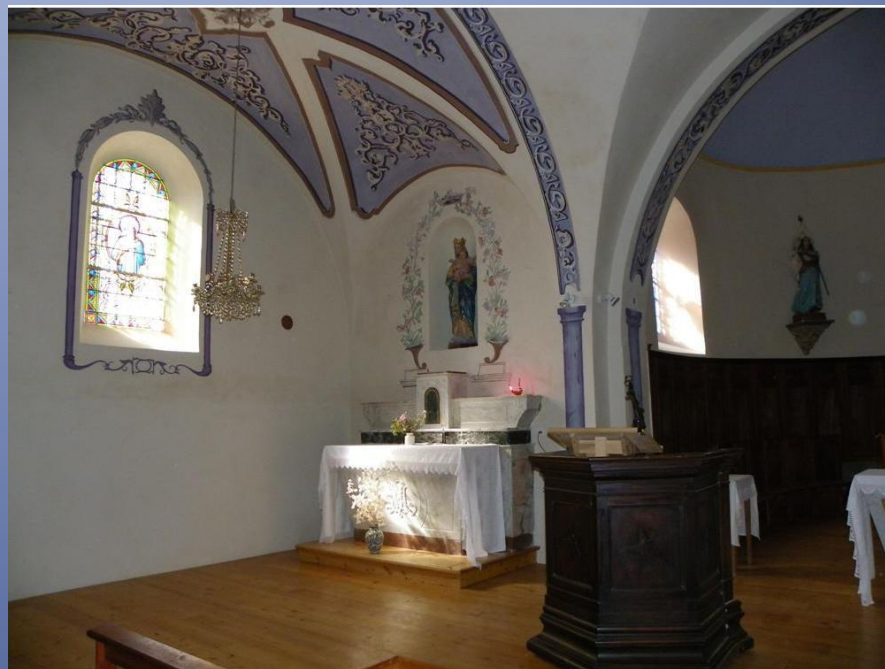
Enduit de finition BATICHAUX  
Recouvert par une peinture

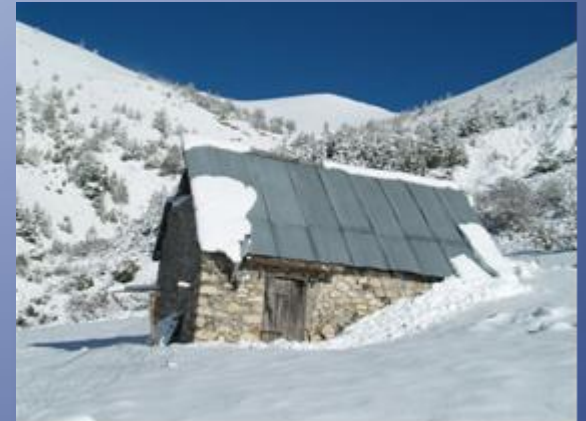
Héliportage, reconstruction  
de la maçonnerie au  
BATICHAUX, les enduits et le  
rejointoiement en plâtre  
chaux aérienne  
(DECORCHAUX)

La cabane l'hiver avant travaux

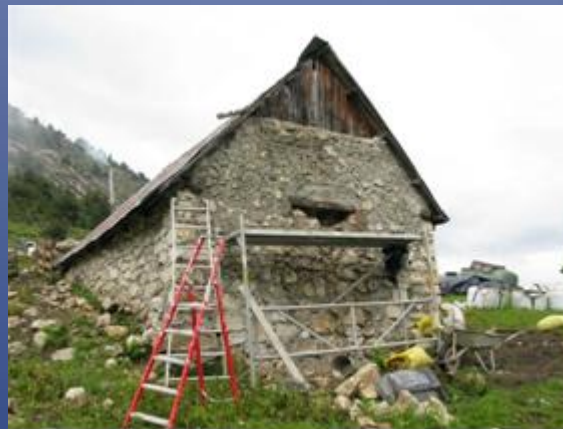
La cabane pendant les travaux

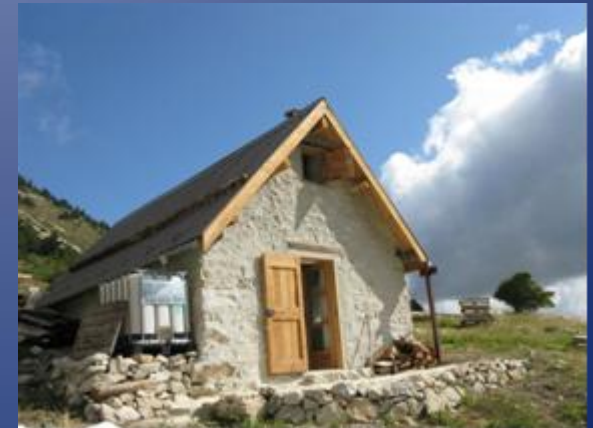
La cabane après les travaux

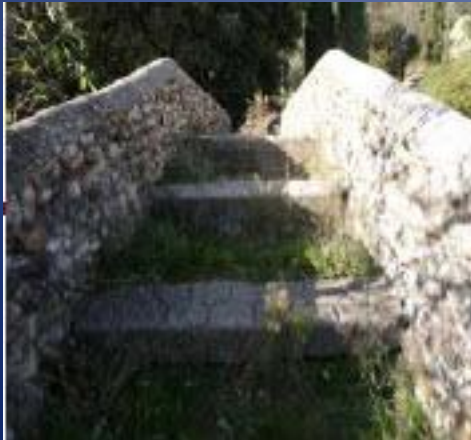
AVANT

Restauration structure, enduits, calade en chaux hydraulique naturelle et ciment prompt

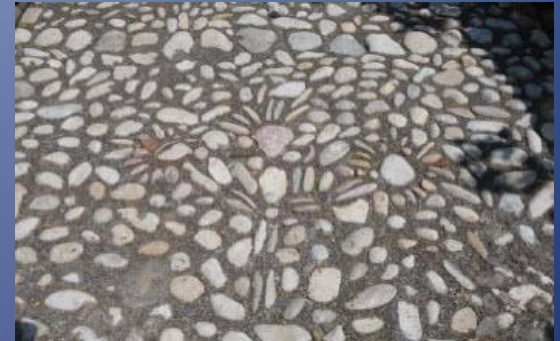
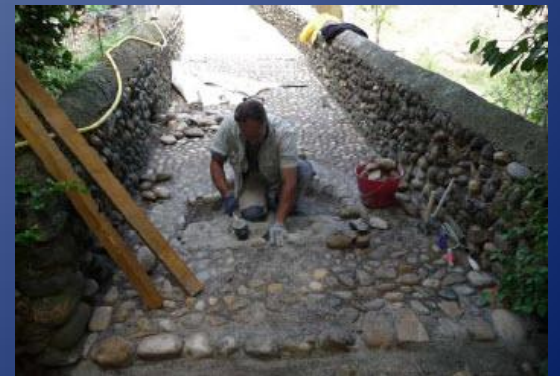
Réalisation de la  
calade en galets

- Reprise de maçonnerie en galet
- Injection de mortier de chaux et ciment naturel prompt
- Destruction des parties de cheminement en béton
- Réalisation de la calade et de ses marches en « pas d'âne »
- Réalisation des enduits, avec pose de bâches pour éviter la dessiccation du mortier
- Gommage de la voûte
- Rejointoiement de la voûte
- Réparation de la fausse pierre à base de chaux hydraulique naturel NHL 3,5, de ciment prompt et colorant naturel. Clef de voûte
- Pose d'exutoires en inox
